# Images cliniques

## La technique des rainures

Dr Tony Pensak, BSc, DDS, FAGD

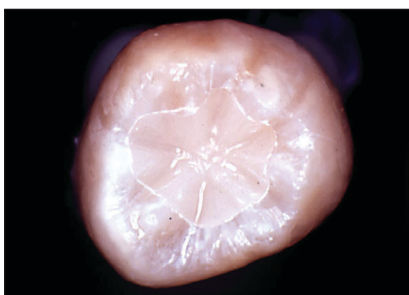
**Illustration 1 :** Ligne blanche visible autour d'une restauration polymérisée de classe I. La photo est une gracuseté de Bisco Dental Products.

L'émail est particulièrement vulnérable à la fracture lorsque le stress tensionnel est élevé. Une ligne blanche est souvent visible, soit immédiatement après la polymérisation, soit quelques minutes plus tard, une fois que les procédures de finition sont terminées (ill. 1). Cette ligne blanche n'évoque certainement pas un échec au niveau de l'interface de surface de la cavité, mais plutôt une fracture cohésive au sein de la structure même de l'émail (ill. 2). Même si cette ligne blanche peut se colorer prématurément, selon toute vraisemblance, elle ne conduira pas à un échec prématuré de toute la restauration. À de rares occasions où la ligne blanche n'apparaît pas, la cuspside entière peut avoir subi une fracture catastrophique qui peut en définitive faire mourir la dent.

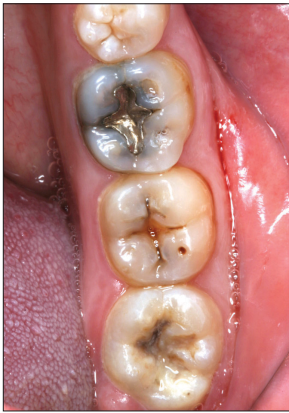
**Illustration 3 :** Vue pré-traitement des dents 36, 37 et 38.

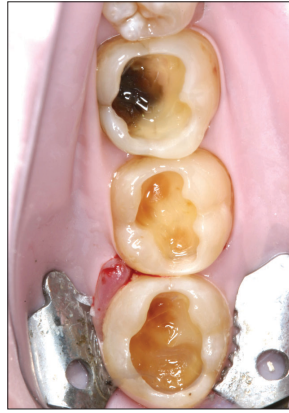
**Illustration 4 :** Les dents sont mordancées et liées avant le placement du composite autopolymérisable (Bisfil II, Bisco Dental Products, Richmond, B.C.).

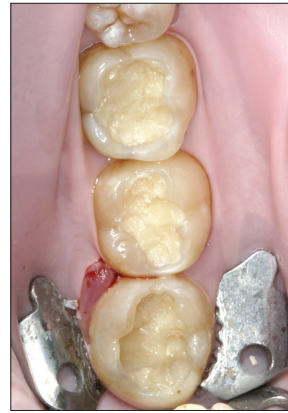
**Illustration 5 :** La couche initiale de scellant de surface Bisfil II est placée et chimiquement polymérisée.

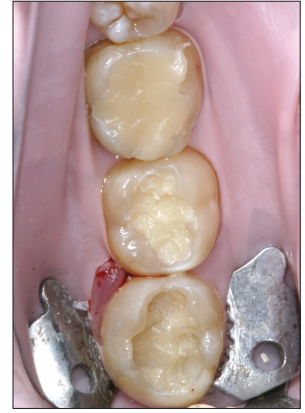
**Illustration 6 :** Un émail de remplacement (Micronew, Bisco Dental Products) est placé dans la première molaire, mais non polymérisé.

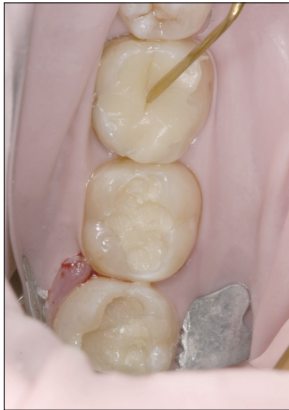
**Illustration 7 :** Rainures pratiquées dans un composite non polymérisé. La profondeur des rainures doit être de 1 mm.

Moyennant un minimum de temps et d'équipement, il est possible de réduire significativement ce risque et d'embellir la restauration. La procédure consiste simplement à pratiquer une série de rainures étroites, près des sillons de développement, jusqu'au milieu de la restauration, avant la polymérisation. Cette opération amènera un surcroît de surfaces non liées qui peuvent se déformer pendant la polymérisation, réduisant ainsi le stress à l'angle cavopériphérique de la cavité. Un scellant doit être appliqué après la polymérisation et l'ajustement occlusal.

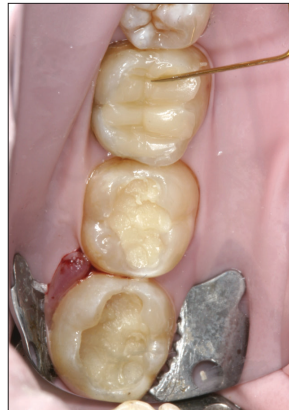
**Illustration 8 :** Rainures terminées dans la première molaire.

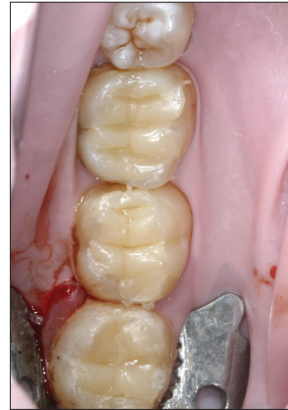
**Illustration 9 :** Rainures terminées dans les 3 molaires et polymérisées.

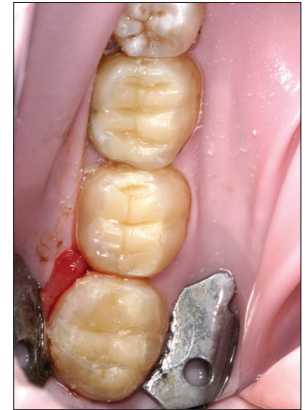
**Illustration 10 :** Détailage initial de la marge terminé.

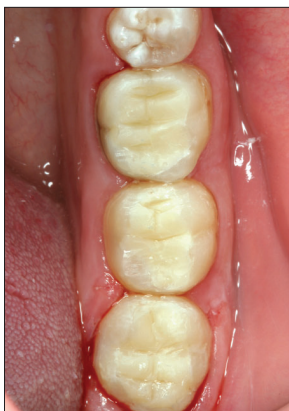
**Illustration 11 :** Ajustement occlusal terminé.

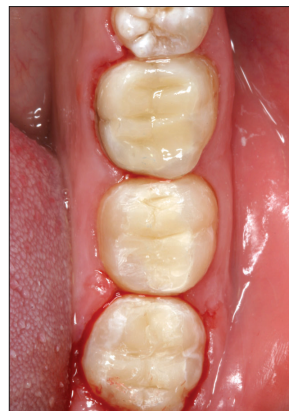
**Illustration 12 :** À cette étape, seule la surface de la première molaire a été scellée avec Biscover (Bisco Dental Products).

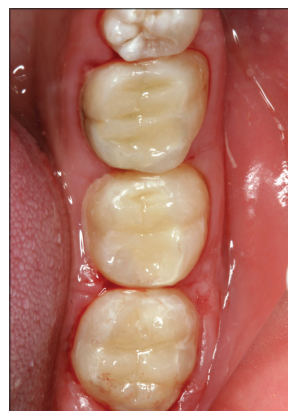
**Illustration 13 :** Vue post-traitement.

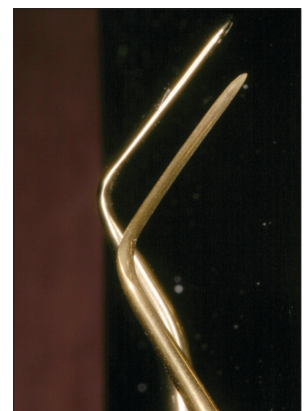
**Illustration 14 :** Instrument très mince (Interproximal Carver IPC, N-5110P, Bisco Dental Products) utilisé pour pratiquer les rainures (en haut), par comparaison à un instrument d'épaisseur normale.
