Images cliniques

Fabrication d'une pile sur pivot coulé sous une couronne existante

Robert David, DDS

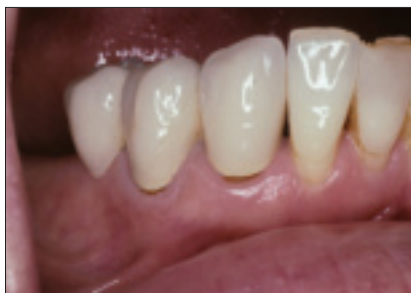
Illustration 1 : Pont en cantilever et couronne lâche sur la dent 43. Une fracture de la céramique apparaît clairement sur la face buccale distale de la couronne 44.

Une patiente de 50 ans porte un pont fixe à 3 unités qui a été mis en place par son dentiste, il y a 4 ans. Des couronnes recouvrent les dents 43 et 44, et la dent 45 a été remplacée par un pont en cantilever. Une fracture fine apparaît clairement

dans la céramique de la couronne de la dent 44 (ill. 1). À l'examen, on remarque que la couronne sur la dent 43 bouge, mais le pont demeure stable et confortable. Un traitement endodontique a été pratiqué sur la dent 43 avant le scellement du pont, ainsi que sur la dent 44 après le scellement (par une ouverture occlusale dans la couronne) (ill. 2).

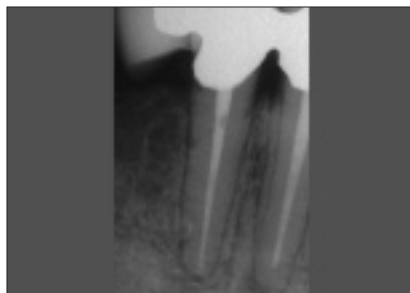
Illustration 2 : Un traitement endodontique a été pratiqué sur la dent 43 avant le scellement du pont et sur la dent 44, après le scellement (par une ouverture occlusale). La dent 43 présente une radiotransparence apicale.

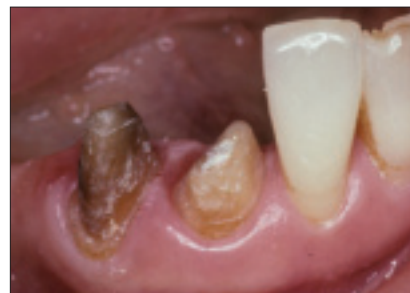
Illustration 3 : Le pont est retiré.

Le pont a été retiré à l'aide d'un enlève-pont Higa (Higa Manufacturing Limited, Vancouver Ouest, C.-B.) (ill. 3). Une fracture sur les 2 tiers coronaires de la dent 43 explique la perte de rétention et le relâchement subséquent de la couronne (ill. 4). Le fragment fracturé de la dent 43, qui était solidement fixé à la couronne, a été retiré et la face interne de la couronne a été polie. La dent 43 présentait une zone de radio-transparence périapicale, et un nouveau traitement endodontique a dû être pratiqué avant de procéder à la fabrication du tenon (ill. 5).

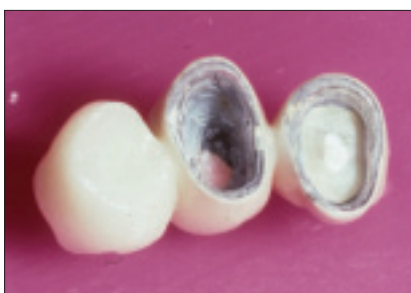
Illustration 4 : Une fracture sur la moitié occlusale de la dent pilier 43 a causé la perte de rétention et le relâchement de la couronne.

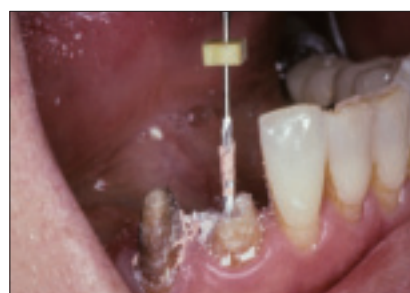
Illustration 6 : La préparation en vue de l'insertion du tenon est pratiquée à l'aide d'un alésoir Peeso à bout non coupant.

L'espace nécessaire à l'insertion du pivot a été pratiqué en enlevant la gutta-percha jusqu'à 8 mm de l'apex, à l'aide d'un alésoir Peeso à bout non coupant (Endotec Inc., Mani Instruments, Halifax, N.-É.), muni d'un butoir de caoutchouc (ill. 6). L'espace préparé pour recevoir le pivot a été lubrifié avec du Microfilm (Kerr Manufacturing, Orange, Calif.) appliqué avec un pinceau jetable Ultrabrush (Microbrush Corporation, Grafton, Wisc.) (ill. 7). L'acrylique autopolymérisable Duralay rouge (Reliance Dental Manufacturing, Worth, Ill.) a été appliqué dans la préparation canalaire, par addition de poudre et liquide au pinceau (ill. 8a et 8b), et une sonde parodontale a été utilisée pour pousser l'acrylique non durci en direction apicale, jusqu'à la base du canal préparé (ill. 9). Une petite tige conique préfabriquée en acrylique Spee-Dee (Pulpdent Corporation, Watertown, Mass.), mouillée avec du monomère acrylique, a été insérée jusque dans la portion apicale de l'acrylique non durci (ill. 10), puis une petite pile en acrylique a été fabriquée autour de la tige. Alors que l'acrylique avait partiellement durci tout en demeurant malléable, le pivot en acrylique a été retiré d'environ

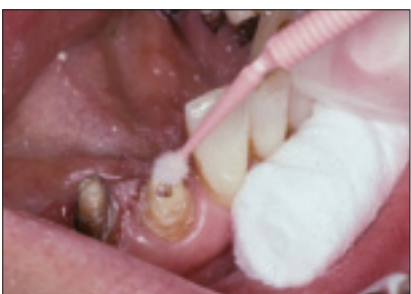
Illustration 7 : La préparation canalaire est lubrifiée avec du Microfilm.

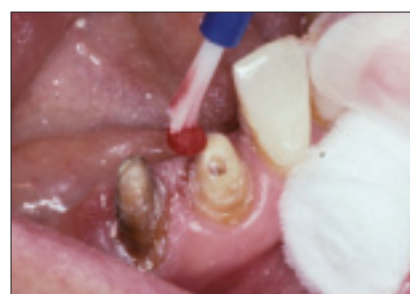
Illustration 8b : L'application de l'acrylique Duralay se fait par addition de poudre et liquide au pinceau.

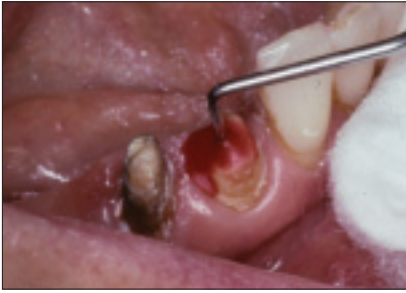
Illustration 9 : Une sonde parodontale est utilisée pour introduire l'acrylique non durci dans la préparation canalaires.

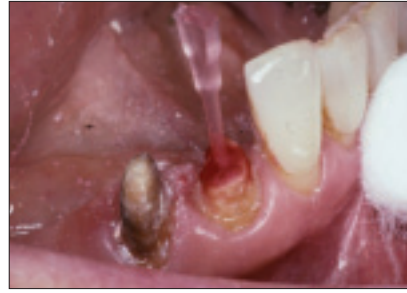
Illustration 10 : Une tige Spee-Dee en acrylique est mouillée de monomère, puis insérée jusque dans la portion apicale de la préparation canalaires.

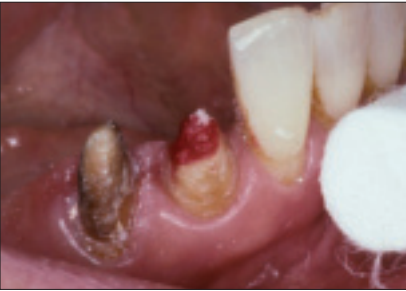
Illustration 12 : La pile et le pivot en acrylique durci sont réduits et ajustés de manière à permettre au pont de s'asseoir complètement à sa place.

1 à 2 mm, puis remis en place plusieurs fois pour l'empêcher de coller dans la préparation canalaire. Une fois l'acrylique complètement durci, la matrice du pivot a été retirée de la dent, et sa précision a été vérifiée (ill. 11). La matrice en acrylique a ensuite été remise en place et sensiblement réduite (ill. 12) pour permettre au pont de s'asseoir complètement à sa place. L'appui complet et sans entraves du pont sur la matrice en acrylique a été vérifié, puis on s'est assuré de la précision des contours et de l'occlusion (ill. 13).

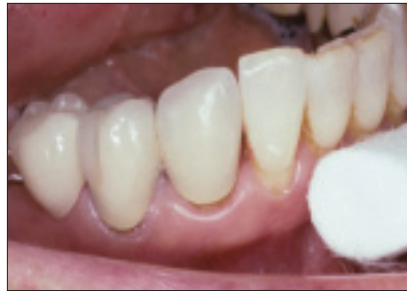
Illustration 13 : Vérification pour voir si le pont est bien assis à sa place.

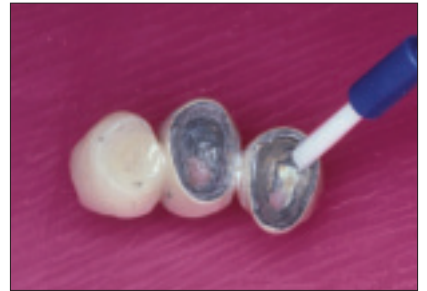
Illustration 14a : La couronne est lubrifiée avec du Microfilm.

La dentine et l'intrados de la couronne de la dent 43 ont été légèrement lubrifiés avec le Microfilm (ill. 14a), puis l'acrylique Duralay a été introduit dans la couronne à l'aide d'un

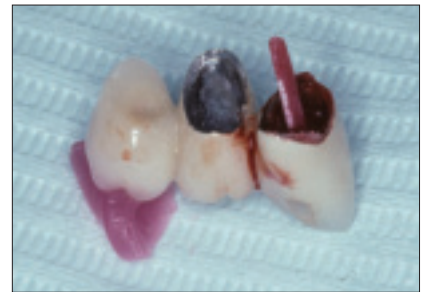
Illustration 16 : La matrice en acrylique de la couronne est solidement retenue à la couronne de la dent 43.

pinceau (ill. 14b). Le pont a été mis en place sur les dents avant le durcissement de l'acrylique, alors que la matrice en acrylique était toujours bien à sa place dans la préparation canalaire. Avant la polymérisation, on s'est assuré que le pont reposait parfaitement à sa place. Les dents ont ensuite été maintenues fermement en occlusion centrée jusqu'à la prise complète de l'acrylique (ill. 15), puis le pont et la pile sur pivot en acrylique durci ont été retirés. La pile sur pivot était solidement fixée à l'intrados de la couronne 43 et il fallait l'en séparer sans endommager la couronne ni le pivot (ill. 16).

Le coefficient d'expansion et de contraction thermiques du pivot en acrylique est supérieur à celui des matériaux de la

couronne. On s'est donc servi de cette propriété physique pour séparer facilement la matrice en acrylique de la couronne, sans endommager la matrice ou la couronne.

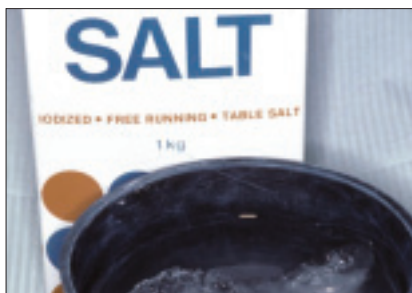
Illustration 17 : Le pont et la pile sur pivot sont plongés dans un bain d'eau, de glace et de sel pendant 20 minutes.

Un bol de caoutchouc a été rempli d'eau froide et de cubes de glace auxquels ont été ajoutés 2 c. à soupe (30 ml) de sel, pour abaisser la température de l'eau sous le point de congélation (ill. 17). Le pont, ainsi que la pile sur pivot qui y était fixée, ont été plongés dans l'eau froide pendant 20 minutes. Le coefficient de contraction du pivot en acrylique étant supérieur à celui de la structure du pont, la pile sur pivot a pu facilement être retirée de la couronne (ill. 18). La matrice en

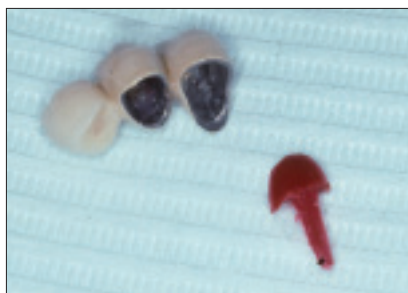
Illustration 18 : Le refroidissement de la pile et du pivot en acrylique provoque une contraction qui facilite sa séparation de la couronne.

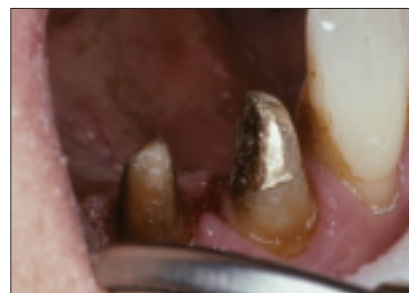
Illustration 19 : La pile sur pivot coulé en or bien ajusté est insérée doucement dans l'espace canalaire et vérifiée.

Cependant, si des ajustements doivent être faits en bouche, il faut alors irriguer abondamment pour éviter l'échauffement et l'expansion de l'or, car l'expansion d'un pivot en or bien ajusté pourrait provoquer des micro-fractures radiculaires. Après avoir fait une vérification complète et effectué les ajustements nécessaires, le pivot a été mis en place dans le canal préparé en exerçant une légère pression avec les doigts, et on s'est assuré qu'il s'assoyait bien à sa place (ill. 19). Le pont a ensuite été inséré et vérifié.

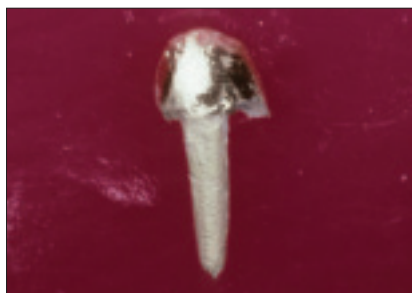
Illustration 20 : Le pivot est sablé, et la pile est polie.

Avant le scellement, la préparation canalaire, la portion du pivot coulé et l'intrados de la couronne ont été sablés, et la portion de la pile coulée a été polie (ill. 20). La préparation canalaire a ensuite été irriguée avec 0,12 % de chlorhexidine, puis asséchée avec des pointes de papier. La pile sur pivot coulé et le pont ont été scellés simultanément avec un ciment de verre ionomère puis ils ont été vérifiés (ill. 21). Un an après la fabrication de la pile sur pivot coulé, la radiographie montre que le pont de 5 ans a récupéré sa rétention et sa résistance et qu'il est à présent stable et fonctionnel (ill. 22)

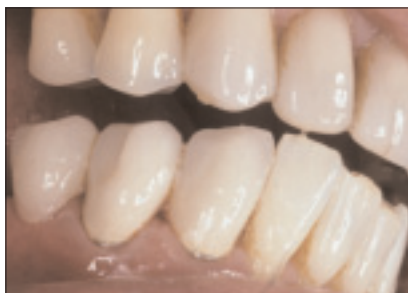
Illustration 21 : Le pivot et le pont sont scellés simultanément.

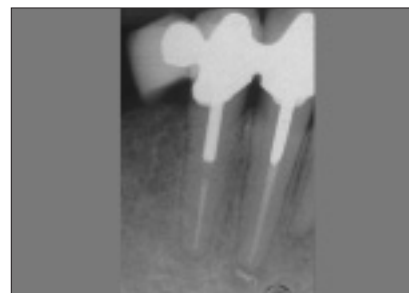
Illustration 22 : Un an après le traitement, la radiographie montre que la pile sur pivot de la dent 43 a rétabli la rétention et la résistance du pont de 5 ans.
