Utilisation de facettes de porcelaine et de couronnes toute céramique pour restaurer des dents antérieures

Omar El-Mowafy, BDS, PhD, FADM

La rubrique «Images cliniques» est une série d'essais en images qui traite de l'art technique de la dentisterie clinique.

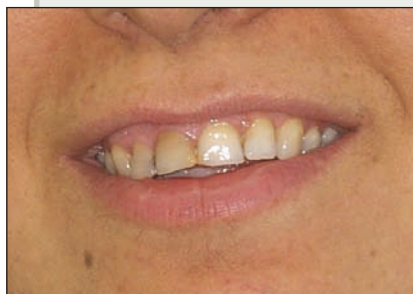
III. 1 : Les dents antérieures supérieures de la patiente présentaient une usure incisive qui avait sensiblement réduit la longueur cervico-incisive. De plus, un traitement endodontique des dents 11, 12 et 13 en avait altéré la couleur.

L'aspect des dents antérieures supérieures d'une femme de 39 ans laissait à désirer, en raison d'une altération de la couleur et de lésions carieuses récurrentes (ill. 1). Les examens intra-buccal et radiographique

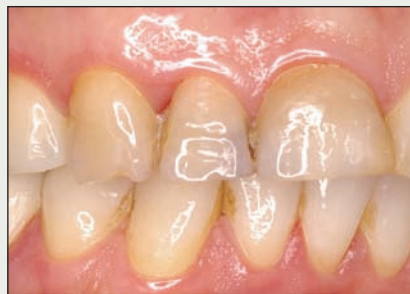
III. 2 : La vue labiale intra-buccale des dents 11, 12 et 13 montre des signes d'altération de la couleur due à une perte de vitalité et à des caries récurrentes. Une usure incisive excessive est également évidente.

ont révélé que les dents 11, 12 et 13 avaient subi un traitement endodontique qui avait sans doute causé l'altération de la couleur (**ill. 2**). Les autres dents supérieures n'avaient pas subi de traitement endodontique, mais elles avaient été raccourcies sous l'effet d'une usure excessive (**ill. 3**).

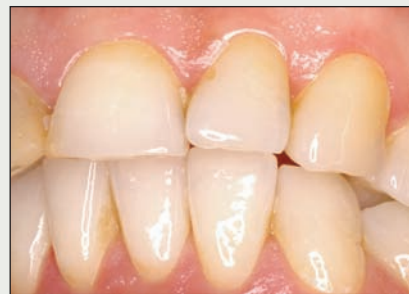
III. 3 : La dent 21 paraît trop large à cause du raccourcissement provoqué par l'usure incisive excessive.

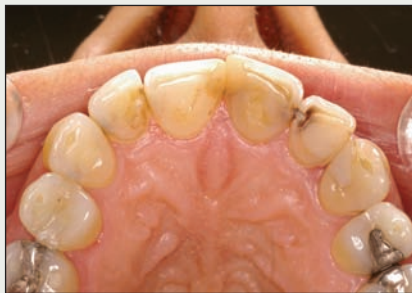
III. 4 : La vue linguale des dents antérieures supérieures montre des signes de caries récurrentes et d'usure incisive sur les dents 11, 12 et 21, autour des restaurations en composite existantes. Les dents 22, 23 et 13 présentent de nouvelles caries proximales et une usure incisive.

L'examen des faces linguales a révélé la présence de caries récurrentes sur les dents 11, 12 et 21, autour des restaurations en composite existantes, ainsi que de nouvelles caries proximales sur les dents 22, 23 et 13 (**ill. 4**). On a pris des empreintes en alginate des arcades supérieure et inférieure, puis on a coulé les modèles d'étude à l'aide de pierre dentaire. On a fabriqué un modèle en cire des dents antérieures supérieures pour reproduire la nouvelle forme anatomique (**ill. 5a** et **5b**). Durant ce processus, on a utilisé un modèle des dents inférieures pour vérifier l'occlusion et s'assurer que l'allongement incisif des dents se situait dans les limites acceptables du surplomb ver-

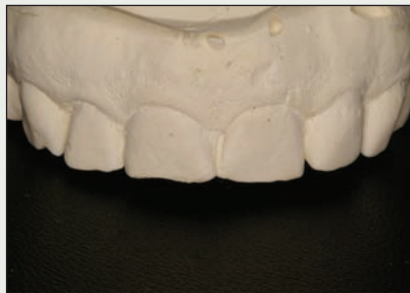
III. 5a : Modèle diagnostique du maxillaire supérieur.

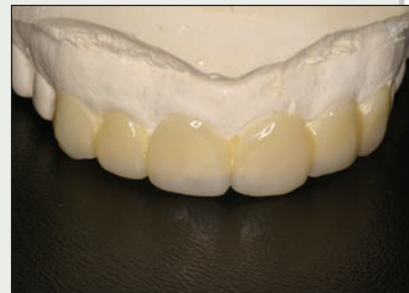
III. 5b : Un modèle diagnostique en cire a été fabriqué pour analyser et déterminer la forme et les dimensions des restaurations. Le modèle en cire a ensuite servi à présenter les restaurations à la patiente et à en discuter.

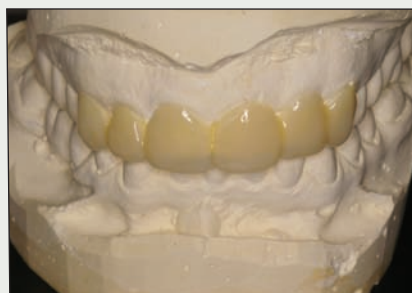
III. 6 : Un modèle des dents inférieures a été utilisé pour vérifier l'occlusion et s'assurer que le surplomb vertical des dents supérieures allongées se situait dans des limites acceptables.

tical antérieur (**ill. 6**). On a ensuite utilisé le modèle en cire pour présenter les restaurations à la patiente. À l'aide d'un porte-empreinte antérieur jetable fractionné, on a pris une empreinte en silicone du modèle en cire du maxillaire supérieur (mastic Splash, Discus Dental, Culver City, Calif.) (**ill. 7**), et cette empreinte a servi à la fabrication des couronnes et des facettes temporaires, après la préparation des dents.

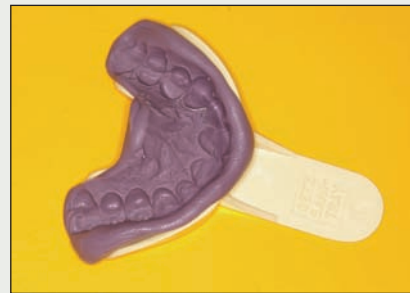
III. 7 : Une empreinte en silicone du modèle en cire a été fabriquée à l'aide d'un porte-empreinte antérieur jetable fractionné. Cette empreinte a ensuite servi à la fabrication des couronnes et facettes temporaires.

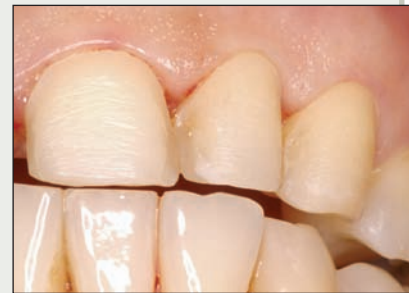
III. 8 : Après la restauration des lésions carieuses proximales avec de la résine composite, les dents 21, 22 et 23 ont été préparées pour recevoir les facettes de porcelaine. La profondeur de la préparation n'a pas dépassé l'émail, afin d'assurer une liaison et une rétention optimales.

On a réalisé les restaurations en composite selon la technique classique pour les lésions carieuses sur les dents 21, 22 et 23. Les dents ont ensuite été préparées pour recevoir les facettes de porcelaine (**ill. 8**). La profondeur de la préparation n'a pas dépassé 0,5 mm et la préparation s'est limitée à l'émail, afin d'assurer une liaison optimale. Des reconstitutions de pile sur tenon radiculaire ont été réalisées sur les dents 11, 12 et 13 (**ill. 9** à **11**), à l'aide de tenons non métalliques (ParaPost Fiber White, Coltene Whaledent, Langenau, Allemagne), un adhésif

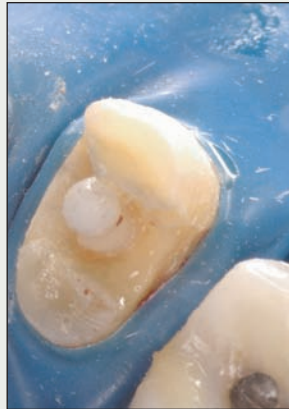
III. 10 : La digue d'isolement est laissée en place et le tenon radiculaire de la dent 13 est scellé avec une résine-ciment à double polymérisation (Panavia F 2.0).

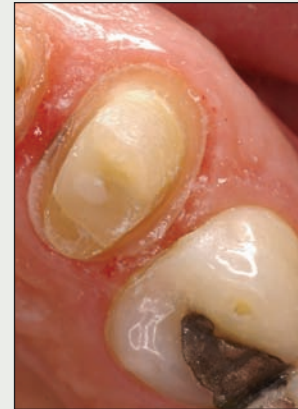
III. 11 : De la résine composite (Z100) est utilisée pour la reconstitution de pile. Les dents sont ensuite préparées pour recevoir les couronnes toute céramique.

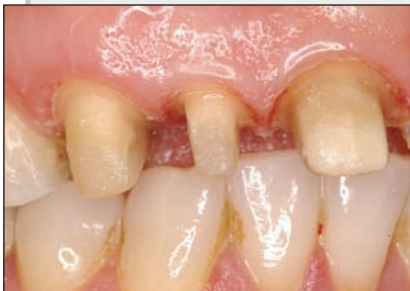
III. 12 : Dents 11, 12 et 13, après la restauration par reconstitution de pile sur tenon et préparation en vue de la mise en place des couronnes toute céramique.

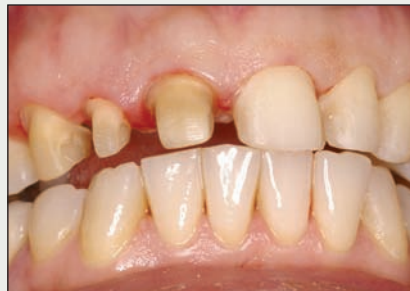
III. 13 : Vue labiale de toutes les dents préparées. On remarque clairement que les facettes permettent une préparation beaucoup plus conservatrice que les couronnes en céramique. En effet, si les dents 21, 22 et 23 avaient été restaurées avec des couronnes toute céramique, plutôt qu'avec des facettes, elles auraient été préparées d'une manière semblable aux dents 11, 12 et 13, ce qui aurait causé une réduction beaucoup plus marquée des dents.

La vue labiale des dents préparées montre clairement (ill. 13) que les facettes requièrent une réduction des dents nettement moindre que la préparation de couronnes toute céramique. On a pris une dernière empreinte avec de la silicone par la technique mastic-faible viscosité (Splash Half-time, Discus Dental) (ill. 14).

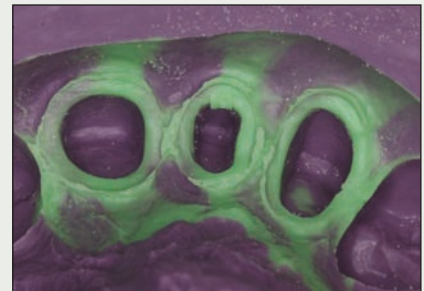
III. 14 : Empreinte fabriquée avec de la silicone (Splash). Remarquer la ligne de finition de type épaulement continu, essentielle pour les couronnes toute céramique.

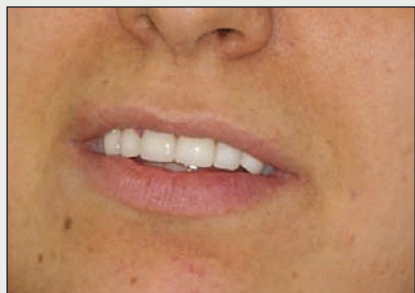
III. 15 : Vue labiale de la patiente, après la mise en place des restaurations temporaires.

(PerfecTemp II, Discus Dental). Ces restaurations ont été scellées avec un ciment temporaire (ill. 15).

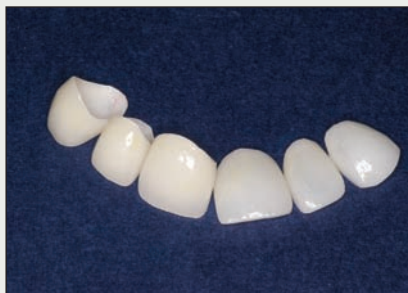
III. 16 : Trois couronnes Procera AllCeram (Nobel Biocare AB) ont été fabriquées pour les dents 11, 12 et 13 et 3 facettes de porcelaine IPS-Empress (Ivoclar), pour les dents 21, 22 et 23.

Un nouveau guide de couleurs (Vitapan 3D-Master, Vita Zahnfabrik, Bad Sackingen, Allemagne) a été utilisé pour choisir une teinte appropriée, et 3 couronnes Procera AllCeram (Nobel Biocare AB, Göteborg, Suède), ainsi que 3 facettes de porcelaine IPS-Empress (Ivoclar, Schaan, Liechtenstien), ont été fabriquées par un laboratoire commercial (ill. 16). On a d'abord vérifié l'ajustement des restaurations sur le modèle (ill. 17), puis, à la visite suivante, on a essayé les restaurations et scellé avec une résine-ciment à double polymérisation (Nexus 2, Kerr Corp, Orange, Calif.) et une résine de liaison (Prime and Bond NT, Dentsply, Konstanz, Allemagne) (ill. 18). On a d'abord scellé les 3 couronnes avec une résine-ciment de la couleur choisie. Puis, on a fait des essais avec les 3 facettes, en utilisant différentes teintes de résine-ciment pour trouver une harmonie parfaite avec les couronnes. On a ensuite scellé les facettes. Chaque restauration a été photopolymérisée avec un appa-

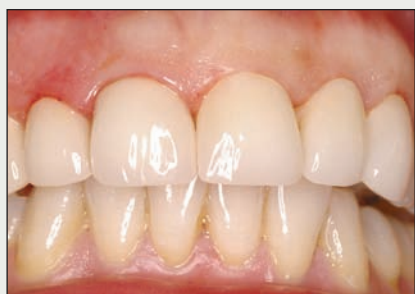
III. 18 : Vue intra-buccale, immédiatement après le scellement des restaurations. Une résine-ciment (Nexus 2) et une résine de liaison (Prime and Bond NT) ont été utilisées. La teinte de la résine-ciment a été choisie de manière à harmoniser la couleur des facettes à celle des couronnes.

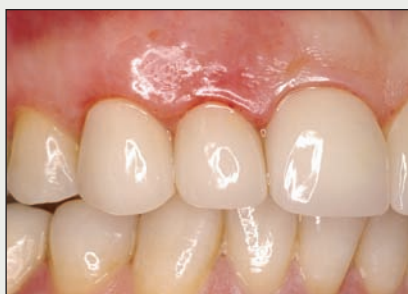
III. 19 : Gros plan des 3 couronnes Procera AllCeram après le scellement. On remarque que la couleur s'apparie très bien au reste de la dentition et donne un aspect esthétique naturel supérieur. L'inflammation initiale du rebord gingival dans la zone de la dent 12 devrait se résorber d'ici 2 semaines.

reil de photopolymérisation (IQ Smartlite, Dentsply) pendant 40 secondes à la fois sur les faces linguale et labiale. Le résultat obtenu est des plus esthétique grâce aux 3 couronnes non métalliques sur les dents 11, 12 et 13 (ill. 19). L'illustration 20 montre une photo de la patiente une fois le traitement terminé. ♦

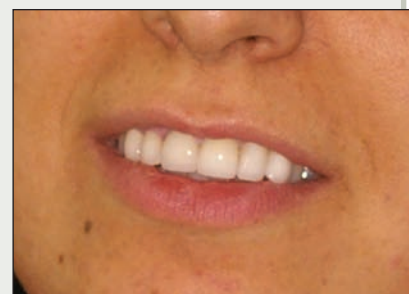
III. 20 : Aspect de la patiente, après le traitement. On constate une bonne harmonie des couleurs entre les facettes et les couronnes.
