Utilisation de facettes en porcelaine, de couronnes et d'un implant pour corriger un problème d'esthétique

Omar El-Mowafy, BDS, PhD, FADM

La rubrique «Images cliniques» est une série d'essais en images qui traite de l'art technique de la dentisterie clinique. Cette rubrique présente étape par étape des cas cliniques tels qu'on les retrouve au cabinet dentaire. Pour soumettre un cas ou recommander un clinicien qui pourrait contribuer à cette rubrique, communiquez avec le rédacteur en chef, le Dr John O'Keefe, à jokeefe@cda-adc.ca.

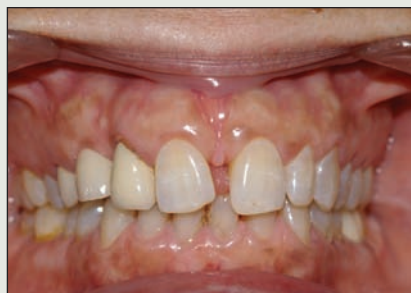
III. 1 : Vue intra-buccale chez une femme de 51 ans, qui montre un diastème excessif entre les incisives centrales supérieures. L'incisive centrale supérieure droite présente une fracture du bord incisif, côté mésial, et semble inclinée en direction mésiale. L'incisive latérale supérieure droite sert de pilier à une prothèse partielle fixe.

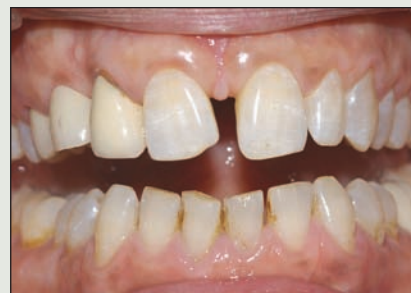
Une femme de 51 ans, qui travaillait comme représentante de commerce pour une entreprise, était préoccupée par la dégradation de ses dents antérieures. Au moment de la consultation, l'apparence de ses dents antérieures était loin d'être idéale et la patiente souhaitait une amélioration. Son histoire médicale était non contributive; l'examen intra-buccal a révélé un diastème excessif entre les incisives centrales supérieures (ill. 1). L'incisive centrale supérieure droite présentait une fracture du bord incisif, côté mésial, et semblait inclinée en direction mésiale. L'incisive latérale supérieure droite servait de pilier à une prothèse partielle fixe (PPF). La couronne sur cette dent n'était pas en position idéale et la teinte de la dent ne s'harmonisait pas à celle des dents adjacentes, sans doute à cause de l'opacité du squelette métallique sous-jacent (ill. 2). La canine su-

III. 2 : La couronne sur l'incisive latérale supérieure droite n'est pas en position idéale et la teinte de la dent ne s'harmonise pas avec celle des dents adjacentes. En position ouverte, la fracture sur le bord incisif de l'incisive centrale supérieure est plus apparente. L'altération de la teinte des incisives inférieures ajoute au problème d'esthétique.

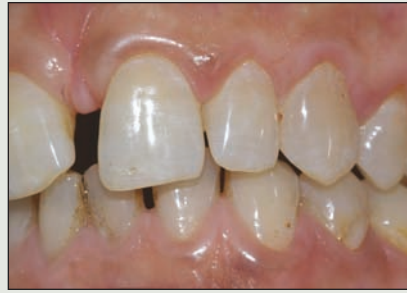
périeure droite était manquante et le pontique de la PPF à 3 unités qui remplaçait cette dent semblait plus court que l'incisive latérale, et son bord incisif était aplati (ill. 3). Un examen plus approfondi du maxillaire supérieur antérieur gauche a révélé une altération de la couleur des 3 dents antérieures et une usure oblique du bord incisif de l'incisive centrale (ill. 4).

III. 4 : Vue de près de la partie antérieure gauche du maxillaire supérieur. La couleur des dents est altérée et le bord incisif de l'incisive centrale est usé en angle.

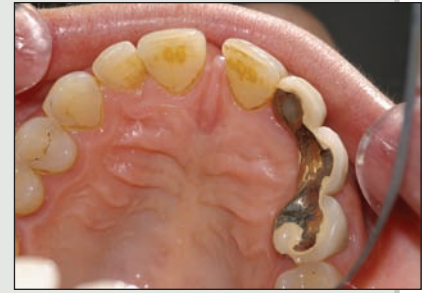
L'examen de la face linguale a mis en évidence l'aspect peu esthétique du squelette métallique de la PPF céramo-métallique à 3 unités (ill. 5). Un traitement endodontique avait été pratiqué sur l'incisive latérale supérieure à travers la couronne de la PPF, et la cavité d'accès avait été scellée avec une résine composite. Une partie de la porcelaine sur la face distale de la couronne de la prémolaire était fracturée et les autres dents antérieures étaient foncées.

III. 5 : Vue linguale de la région antérieure du maxillaire supérieur. La face linguale de la PPF à 3 unités montre l'inesthétique du squelette métallique. Un traitement endodontique avait été pratiqué sur l'incisive latérale supérieure, à travers la couronne de la PPF, et la cavité d'accès scellé avec une résine composite. De plus, une partie de la porcelaine sur la face distale de la couronne de la première prémolaire avait déjà subi une fracture.

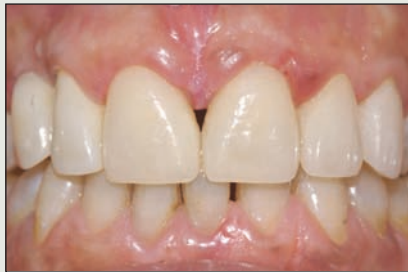
III. 18 : Vue postopératoire immédiate. L'utilisation de la résine-ciment la mieux assortie a permis d'obtenir une harmonisation parfaite entre la teinte des facettes et celle des couronnes.

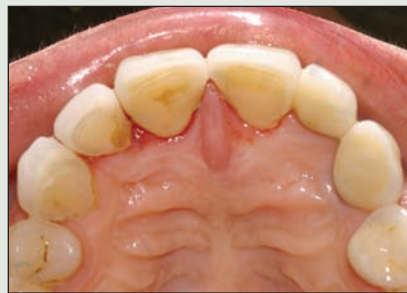
III. 19 : Vue linguale de la région antérieure du maxillaire supérieur. Le remplacement de la PPF céramo-métallique par 3 couronnes a permis d'améliorer sensiblement l'esthétique du côté droit.

tenté d'obturer complètement cet espace, les 2 dents auraient alors paru larges, courtes et artificielles. Une vue linguale postopératoire (**III. 19**) montre une amélioration sensible de l'aspect des dents du côté droit, après le remplacement de la PPF céramo-métallique classique par 3 couronnes.
