# Comparaison entre les facettes et les couronnes de porcelaine pour corriger des problèmes d'esthétique : deux études de cas

Wafa El-Badrawy, BDS, MSc; Omar El-Mowafy, BDS, PhD, FADM

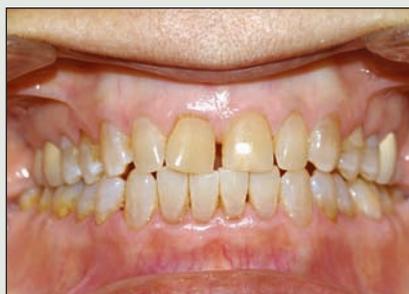
**III. 1a :** Vue de face des dents antérieures supérieures. Les dents sont foncées; un diastème sépare les 2 incisives centrales et l'incisive centrale droite semble avoir pivoté et être mal alignée.

Une femme de 60 ans consulte pour un problème d'esthétique dû à des dents antérieures foncées, espacées et mal alignées (ill. 1a et 1b). Bien que ces problèmes existaient depuis plusieurs années, l'état des dents s'était récemment détérioré et la patiente avait décidé de consulter pour éviter que cela n'empire. Les dents antérieures supérieures étaient foncées et un diastème séparait les incisives centrales; de plus, l'incisive centrale droite semblait avoir pivoté et être désalignée. Des fissures verticales étaient aussi visibles au centre de la face buccale des 2 incisives centrales (ill. 1a et 1b), mais ces marques n'étaient que superficielles. Au moment de la prise des premières photographies, un traitement de blanchiment des dents antérieures inférieures était en cours. Malgré quelques signes de dyschromie extrinsèque, les dents étaient exemptes de caries et de restaurations (ill. 1c). L'usure incisive était minimale et ne constituait pas un grave problème.

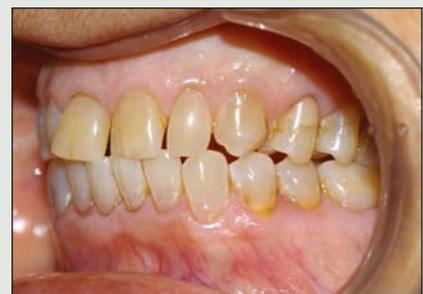
**III. 1b :** Vue de profil gauche. La rotation et la protrusion de l'incisive centrale supérieure droite sont très visibles.

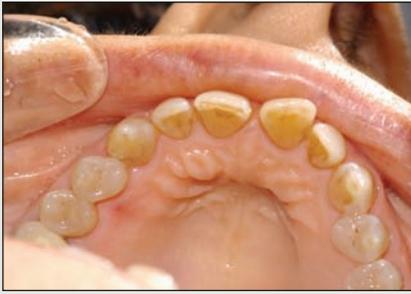
**III. 1c :** Face linguale des dents supérieures. À part quelques signes de dyschromie extrinsèque, les dents sont exemptes de caries et de restaurations.

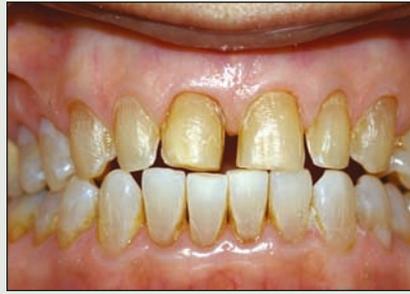
**III. 1d :** Aspect des dents antérieures supérieures après leur préparation en vue d'une restauration par des facettes de porcelaine. Il a fallu réduire davantage la portion distale de la face buccale de l'incisive centrale supérieure droite afin de créer suffisamment d'espace pour obtenir un bon alignement des facettes.

L'illustration 1d montre l'aspect des dents après la préparation. Après la prise de l'empreinte, 6 facettes de porcelaine feldspathique ont été fabriquées dans un laboratoire de la région (ill. 1e). À la visite suivante, les dents préparées ont été nettoyées avec un mélange fluide de pierre ponce fine, appliqué à l'aide d'une cupule de caoutchouc. Les faces préparées des dents ont ensuite été mordancées avec un agent de mordantage à base d'acide phosphorique, et une résine-ciment a été utilisée pour sceller les facettes de porcelaine. Le diastème séparant les 2 incisives centrales a été comblé; l'alignement de l'incisive centrale supérieure droite a été corrigé et la teinte des dents a été sensiblement pâlie (ill. 1f et 1g). Il a fallu faire une extension de la porcelaine dans l'espace interproximal entre les 2 incisives centrales pour combler le diastème (ill. 1g).

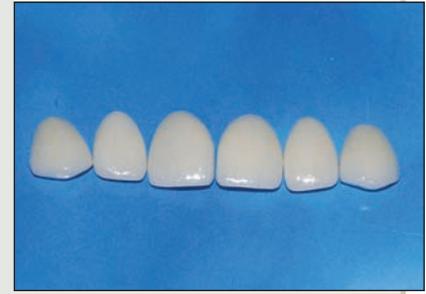
**III. 1e :** La restauration des dents antérieures supérieures a été réalisée avec 6 facettes de porcelaine fabriquées en laboratoire.

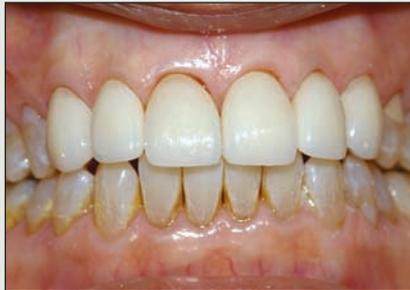
**III. 1f :** Aspect postopératoire des dents antérieures supérieures. Le diastème entre les 2 incisives centrales a été comblé; l'alignement de l'incisive centrale supérieure droite a été corrigé et la teinte des dents est maintenant beaucoup plus pâle.

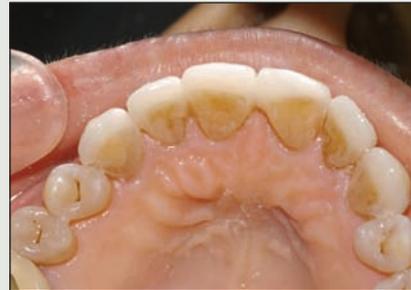
**III. 1g :** Vue linguale des dents antérieures supérieures après le scellement des facettes. Cette vue montre comment il a fallu faire une extension de la porcelaine jusque dans l'espace interproximal séparant les 2 incisives centrales pour combler le diastème.

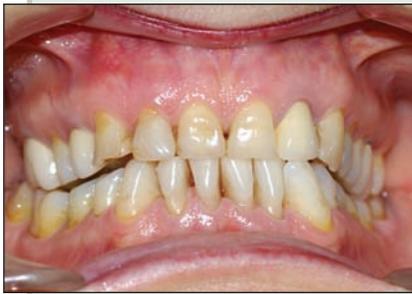
**III. 2a :** Vue de face des dents antérieures supérieures. Des signes de perte d'émail étaient apparents dans le tiers moyen des 2 incisives centrales supérieures. L'incisive latérale supérieure droite présentait de l'abrasion cervicale, tandis que des signes d'usure incisive excessive avec abrasion cervicale et restauration mésiale étaient visibles sur la canine droite.

Une femme de 52 ans voulait améliorer l'aspect de ses dents antérieures (**ill. 2a**). Ses 2 incisives centrales supérieures étaient décolorées et présentaient des zones d'émail érodé dans le tiers moyen. De l'abrasion cervicale était apparente sur l'incisive latérale supérieure droite et la canine droite présentait une usure incisive excessive, de l'abrasion cervicale ainsi qu'une vieille restauration au niveau mésial. L'incisive latérale supérieure gauche avait été restaurée avec une couronne céramo-métallique qui semblait trop opaque. L'examen des faces linguales des dents antérieures supérieures a révélé que la couronne latérale supérieure gauche avait un support métallique. Les 5 autres dents présentaient d'importants signes d'usure et d'érosion de l'émail, ainsi que de larges restaurations en résine composite (**ill. 2b**). Après une analyse plus approfondie des modèles d'étude, un modèle en cire a été reproduit à partir du modèle en pierre en suivant les directives pour obtenir le «sourire le plus

Après une évaluation approfondie du cas, il fut décidé que la mise en place de couronnes complètes sur toutes les dents antérieures supérieures était le traitement le mieux approprié. Toutes les dents étaient fortement endommagées par l'usure, l'érosion et des lésions carieuses antérieures, et il a été jugé que des couronnes complètes fourniraient le soutien nécessaire pour maintenir l'intégrité structurale des dents exposées aux forces masticatoires. Afin d'optimiser l'esthétique, des couronnes non métalliques ont été choisies.

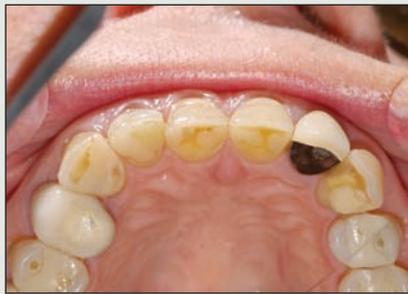
**III. 2b :** Aspect lingual des 6 dents antérieures supérieures. La dent latérale supérieure gauche portait une couronne céramo-métallique et les 5 autres dents présentaient des signes d'usure importante de l'émail et de larges restaurations.

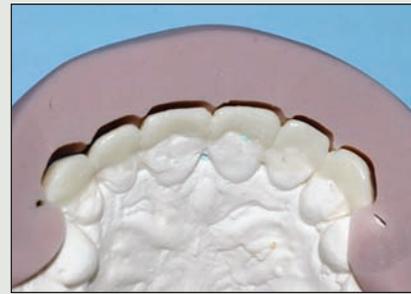
**III. 2c :** Le modèle en cire a été utilisé pour fabriquer un guide de réduction en silicone.

agréable»<sup>2</sup>, c'est-à-dire en allongeant les incisives centrales et les canines supérieures pour qu'elles paraissent plus longues que les dents latérales supérieures<sup>2</sup>. Le modèle en cire a été utilisé pour discuter des résultats prévus du traitement avec la patiente. Il a aussi servi à la fabrication d'un guide de réduction en silicone (**ill. 2c**), ainsi que d'une reproduction en pierre qui fut utilisée pour fabriquer, par moulage sous vide, une matrice transparente souple devant servir à la fabrication des couronnes provisoires.

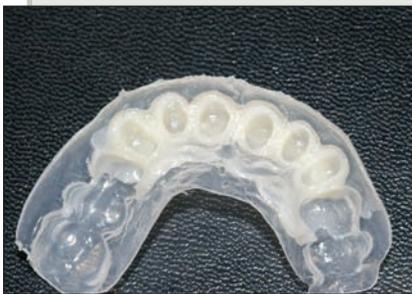
**III. 2d :** Une matrice transparente souple a servi à la fabrication des couronnes provisoires.

Comme un traitement endodontique et une restauration avec tenon radiculaire métallique avaient déjà été pratiqués sur l'incisive latérale supérieure gauche, et que la couronne non métallique devait masquer la teinte métallique du tenon, on a opté pour des couronnes en porcelaine sur base d'oxyde de zirconium. Il existe dans la littérature diverses preuves attestant de la fiabilité et de la durabilité des couronnes non métalliques sur les dents antérieures<sup>3-5</sup>. Les 6 dents antérieures ont été préparées en conséquence, avec l'aide du guide de réduction en silicone. Des couronnes provisoires ont été fabriquées à partir de la matrice transparente souple (ill. 2d) puis ont été scellées avec un ciment temporaire (ill. 2e).

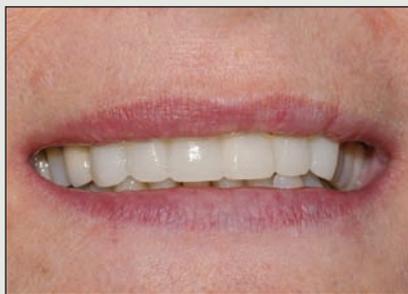
**III. 2e :** Aspect des dents antérieures après le scellement des couronnes provisoires. On remarque déjà une amélioration notable de l'esthétique.

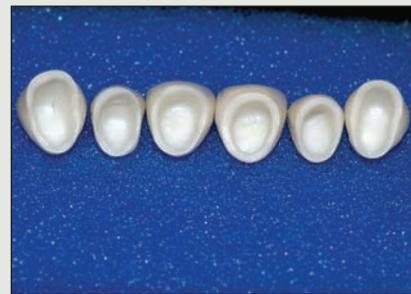
**III. 2f :** Faces intérieures des 6 couronnes de porcelaine sur base d'oxyde de zirconium.

Des empreintes en silicone ont été obtenues, puis les 6 couronnes en porcelaine sur base en oxyde de zirconium ont été fabriquées (ill. 2f) et scellées avec une résine-ciment autoadhésive. Deux semaines après le scellement, les tissus gingivaux étaient parfaitement guéris et l'esthétique s'était grandement améliorée (ill. 2g et 2h).

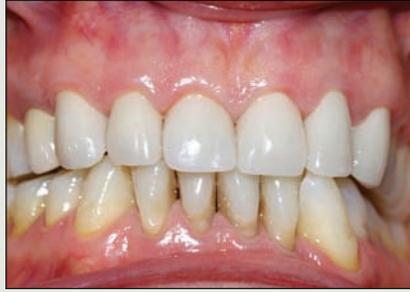
**III. 2g** : Vue de face des 6 couronnes, 2 semaines après l'intervention. Les tissus gingivaux sont revenus dans leur position initiale et semblent en bon état, signe d'une réaction positive aux couronnes de porcelaine.

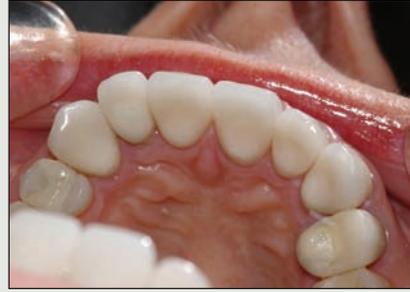
**III. 2h** : Vue linguale des dents supérieures antérieures, 2 semaines après l'intervention. Cette vue montre également le retour des tissus gingivaux dans leur position initiale.
