Réactions des gencives aux couronnes : Rapport d'une étude de 3 ans

Omar El-Mowafy, BDS, PhD, FADM

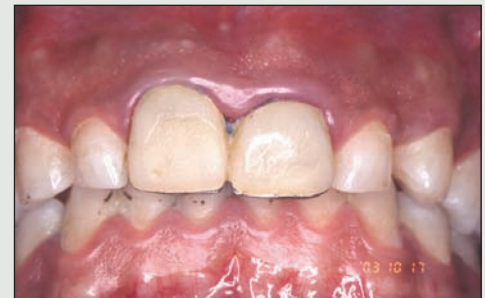
La longueur gingivale des couronnes présentait un écart de 2 mm, et 1 couronne paraissait plus large que l'autre dans le plan mésio-distal. De face, le métal était visible sur les bords incisifs, peut-être à cause de l'usure. Les rebords de la couronne étaient mal ajustés, et une hyperplasie et une inflammation marquées des tissus gingivaux étaient apparentes. De plus, la porcelaine était d'une teinte trop

Ill. 1 : La vue faciale des dents antérieures montre 2 couronnes céramo-métalliques sur les incisives centrales supérieures. L'usure incisive des couronnes a entraîné l'exposition de la base métallique des couronnes, et la perte partielle de glaçure a donné une texture granulaire en surface. Les 2 couronnes sont mal assorties, tant par leur hauteur que leur largeur. Le mauvais ajustement au niveau gingival a provoqué une inflammation et une hyperplasie des tissus gingivaux. De plus, les incisives latérales paraissent beaucoup plus petites que les incisives centrales (contrairement à ce qui devrait se produire), ce qui brise l'harmonie des dents antérieures.

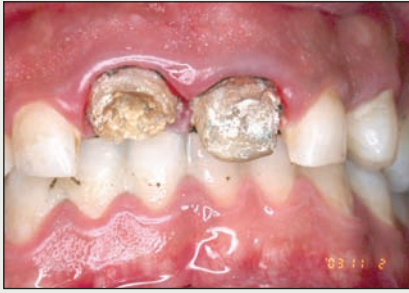
III. 2 : Les 2 anciennes couronnes ont été sectionnées et retirées. Durant le retrait de la couronne de la dent 11, le pilier s'est délogé et il a dû aussi être retiré.

Un détartrage et un polissage ont été faits pour éliminer la tartre et les taches. Le retrait des 2 anciennes couronnes a cependant provoqué le décollement du matériau de reconstitution du pilier de la dent 11 (ill. 2). Une gingivectomie a été pratiquée pour accroître la longueur de la couronne clinique de la dent 21 afin qu'elle s'harmonise à celle de la dent 11. Sur la dent 11, un tenon radulaire en fibre non métallique a été scellé avec une résine-ciment, et il y a eu

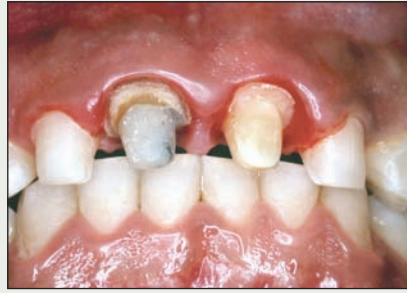
III. 3 : Après le détartrage, une gingivectomie a été pratiquée pour accroître la longueur de la couronne clinique de la dent 21 afin qu'elle s'harmonise à celle de la dent 11. La dent 11 a été restaurée avec un tenon radiculaire non métallique et une reconstitution de pile en composite, puis elle a été préparée pour recevoir une couronne toute céramique avec une ligne de finition de type épaulement. La dent 21 a été préparée de la même façon. Les dents 12 et 22 ont été préparées pour recevoir les facettes de porcelaine.

reconstitution de pile en composite. Comme il avait été prévu, des fraises diamantées ont été utilisées pour préparer les dents 11 et 21, en pratiquant une ligne de finition de type épaulement de 1,2 mm. De même, les dents 12 et 22 ont été préparées pour recevoir des facettes de porcelaine (III. 3). Des fils rétracteurs doubles ont été placés autour des épaulements des piliers des dents 11 et 21 avant d'utiliser un matériau d'empreinte en silicone et un porte-empreinte de série pour la prise d'empreinte. La teinte des dents a été déterminée à la lumière du jour à l'aide d'un teintier. Des couronnes en porcelaine sur base en oxyde d'aluminium ont été fabriquées

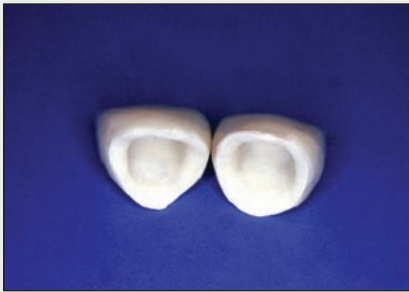
III. 5 : Partie intérieure des 2 couronnes de céramique. La base a été fabriquée en porcelaine à l'oxyde d'aluminium.

pour les dents 11 et 21, et des facettes de porcelaine feldspathique appariée ont été utilisées pour les dents 12 et 22 (III. 4 et 5). Les 2 couronnes ont d'abord été scellées avec une résine-ciment qui avait donné de bons résultats en laboratoire⁴. La résine-ciment d'essai a été insérée dans les 2 facettes, puis essayée en bouche pour assurer une harmonie optimale des couleurs; les 2 facettes ont ensuite été scellées avec la résine de scellement de la teinte appropriée. Bien que certains fabricants de couronnes toute céramique aient en ce point confiance en la résistance de leurs produits qu'ils ne recommandent pas l'utilisation d'une résine-ciment pour le scellement, les recherches

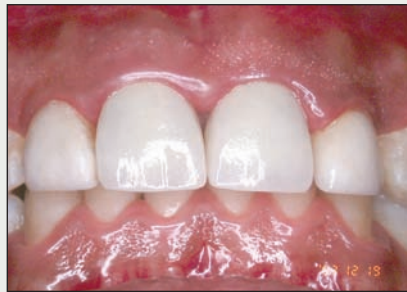
III. 6 : Vue prise immédiatement après le scellement des 2 couronnes toute céramique et des 2 facettes de porcelaine. Malgré l'amélioration sensible de l'esthétique des dents, la guérison des tissus gingivaux n'était pas encore complète et des signes d'hyperplasie gingivale étaient toujours présents.

montrent qu'il se produit des microinfiltrations en l'absence de résine-ciment et que ceci peut entraîner la formation de caries secondaires à long terme⁵. La photographie faciale des dents restaurées (ill. 6) prise immédiatement après le scellement des restaurations montre une amélioration marquée de l'esthétique des dents par rapport à l'aspect préopératoire; la guérison des tissus gingivaux n'était toutefois pas complète, et une certaine hyperplasie gingivale était toujours présente. Une photographie faciale prise 3 ans après la mise en place des couronnes et des facettes de porcelaine (ill. 7-9) montre une bonne guérison des tissus gingivaux et la forme adéquate des papilles interdentaires entre les dents 11 et 21. Une vue linguale prise au même moment montre que les papilles entre les dents 11 et 21 ont une forme idéale (ill. 10).

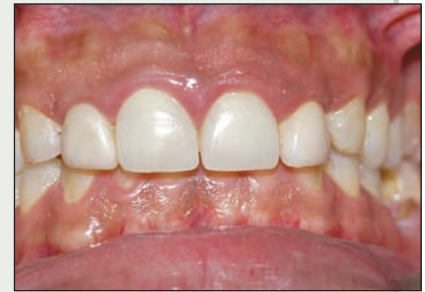
III. 7 : Vue postopératoire, 3 ans après la mise en place des couronnes et des facettes de porcelaine. À remarquer la meilleure guérison des tissus gingivaux et la forme adéquate des papilles entre les dents 11 et 21.

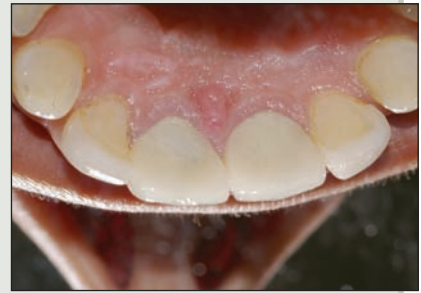
III. 10 : La vue linguale illustre bien ici la forme idéale des papilles entre les dents 11 et 21.
