Le jumelage des dents — Survol de la méthodologie et études de cas cliniques

• Izchak Barzilay, DDS, Cert. Prosth., MS •

Même si ce procédé complique l'hygiène buccale, la pose d'un jumelage permet aux dents avoisinantes de soutenir les dents affaiblies. Le présent article décrit et illustre plusieurs méthodes pour la pose, tant extra-coronaire qu'intra-coronaire, d'un jumelage, ainsi que les matériaux couramment utilisés à cette fin. Les situations dans lesquelles la pose d'un jumelage est indiquée sont illustrées par deux études de cas.

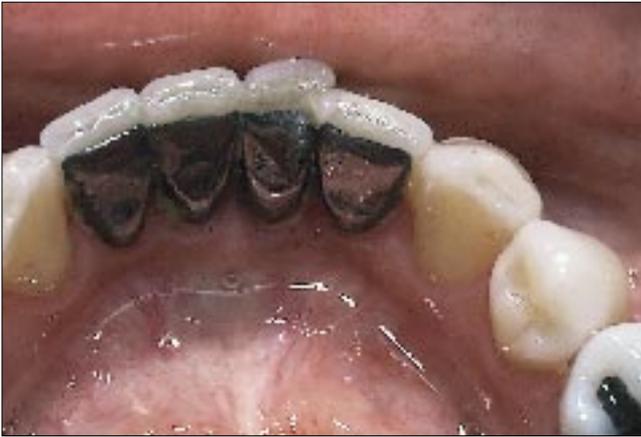
Illustration 1 : Un jumelage en métal non noble a été fixé à la colle Metabond C&B et installé pour retenir des dents mobiles.

Les jumelages extra-coronaires liés à la résine, que l'on peut fabriquer au laboratoire dentaire, servent à renforcer tout l'ensemble. Les jumelages sont habituellement faits de métaux fondus, normalement des alliages non nobles, qui peuvent être mordancés par électrolyse ou par des produits chimiques (III. 1). Les dernières innovations dans le domaine de ces matériaux permettent de traiter les jumelages au jet abrasif puis de les coller en place à l'aide d'une résine adhésive comme Metabond C&B (Parkell Inc., Farmingdale, NY), Panavia (J. Morita USA Inc., Irvine, CA) ou All Bond (Bisco Inc., Schaumburg, IL). Ce type de jumelage possède une force intrinsèque plus grande que les jumelages en

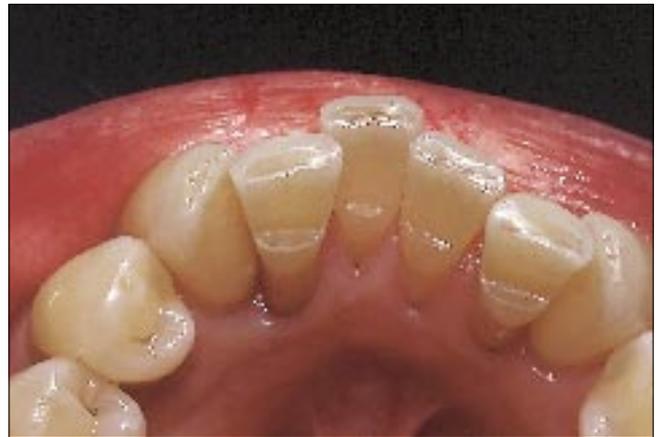
Illustration 2 : Des supports ont été préparés au niveau du cingulum des dents mobiles pour mieux soutenir le jumelage extra-croinaire en résine composite.

De nouvelles résines composites polymérisées en laboratoire comme DiamondCrown (Biodent Inc., Mont-Saint-Hilaire, QC) auraient une force de traction et une force d'adhérence améliorées. On peut envisager l'utilisation de ces matériaux pour les applications extra-coronaires (III. 2-4). Il n'existe aucune donnée clinique à longue échéance sur ces produits, mais ceux-ci semblent prometteurs pour le moment.

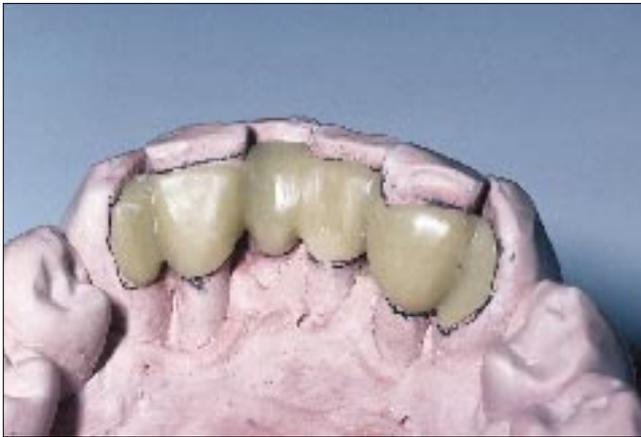
Illustration 3 : Un jumelage en résine composite a été fabriqué avec le matériau DiamondCrown. Une fois poli, il sera prêt pour la cimentation.

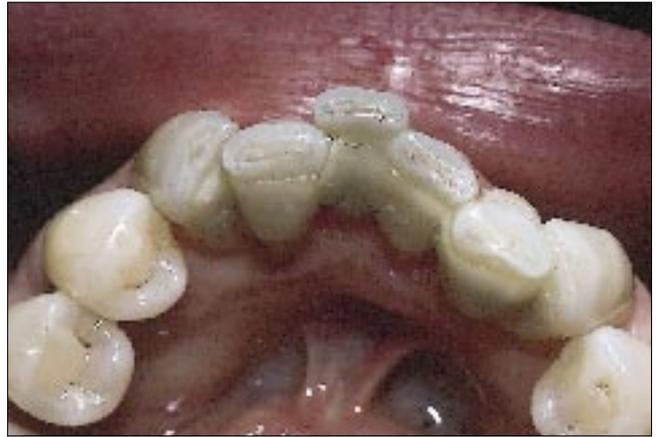
Illustration 4 : Le jumelage DiamondCrown a été cimenté (fixé) sous une digue d'isolement. Ce matériau offre une plus grande résistance à la flexion et peut être utile dans la confection de jumelages extra-croinaires.

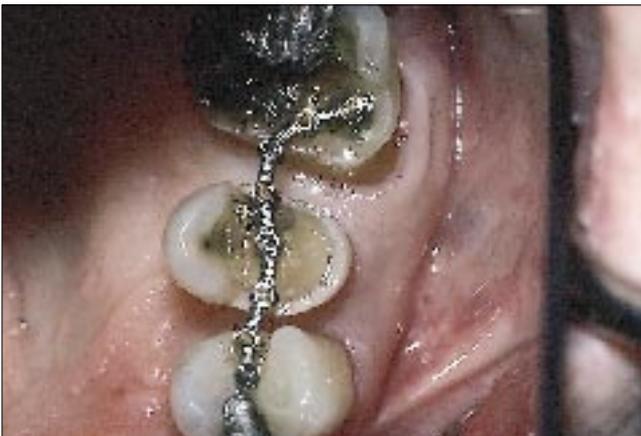
Illustration 5 : Un jumelage en fil métallique (Splint-Lock System, Whaledent Inc., New York, NY) est fixé aux dents mobiles à l'aide de tenons individuels en métal. Le jumelage métallique est ensuite recouvert et lié à l'aide de résine composite.

Il existe aussi des jumelages intra-coronaires. On peut placer des restaurations en résine composite sur les dents adjacentes et les polymériser afin de combler toute séparation interproximale. Ces restaurations peuvent être renforcées davantage par des fils métalliques, des fibres de verre ou des tenons (III. 5). Si la restauration de la bouche comprend des couronnes, celles-ci peuvent être rattachées l'une à l'autre par des joints à brasure ou des attaches de précision. Les attaches facilitent la préparation des piliers non parallèles tout en donnant un effet de jumelage.

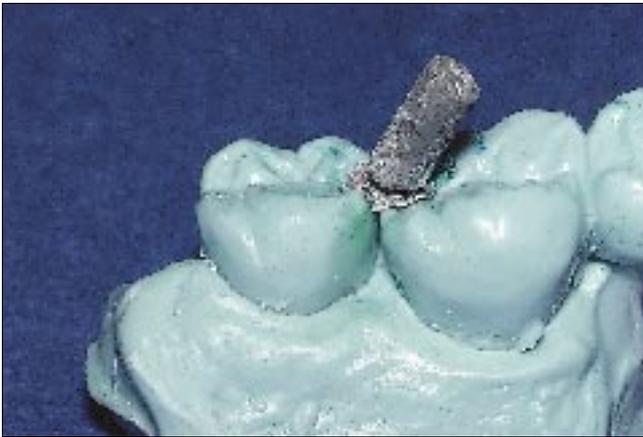
Illustration 6 : Une incrustation en métal non noble pourvue d'une poignée; elle a été coulée puis ajustée au maître-modèle puis mordancée. Après la cimentation, on a coupé et enlevé la poignée.

Les couronnes des dents 26 et 27 étaient céramo-métalliques; le jumelage devait donc comprendre la liaison au métal et à la porcelaine. Des incrustations adjacentes et avec queue d'aronde ont été préparées (MO dans la dent 27 et DO dans la dent 26). Une empreinte en polyéther a été faite (Impregum, ESPE America Inc., Norristown, PA), et un moule en époxy a été coulé. Une incrustation basée sur ce moule a été ciree pour s'étendre de la dent 26 à la dent 27, en travers de la région interproximale. Le modèle en cire a été investi et coulé à l'aide d'un alliage nickel-chrome-béryllium (Pisces, Ivoclar/Williams USA, Amherst, NY) (III. 6). L'incrustation a été traitée au jet abrasif (micro-mordancé) avec de l'oxyde d'aluminium 25 µm puis mordancée par thermo-chimie (Assure-etch, Ivoclar/Williams USA, Amherst, NY) en vue de la cimentation.

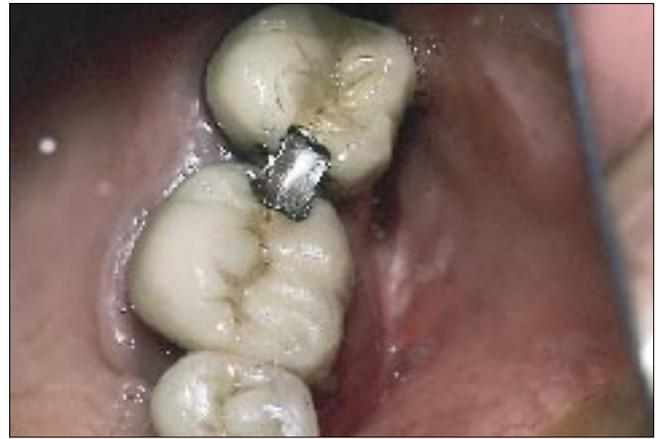
Illustration 7 : L'incrustation a été fixée à la colle Metabond C&B; elle est toujours bien en place après 4 années d'usage.

La cimentation consiste d'abord à traiter les couronnes pour en faciliter le collage. Après isolation à l'aide d'une digue, la cavité devant recevoir l'incrustation a été traitée à la fois au jet abrasif sur la face métallique exposée et mordancée (avec une solution d'acide fluorhydrique à 10 % pendant 5 minutes) sur la surface de porcelaine préparée. La surface de porcelaine mordancée a ensuite été apprêtée au Etch Free (Parkell Inc., Farmingdale, NY), et l'incrustation a été ajustée pour l'occlusion et polie (III. 7 et 8).

La patiente a été examinée chaque année pendant les quatre dernières années, et l'on n'a observé aucun changement dans la région de contact. La solidité de restauration par incrustation a été vérifiée, et on n'observe aucun signe de détérioration du matériau ni du lien avec les restaurations existantes.

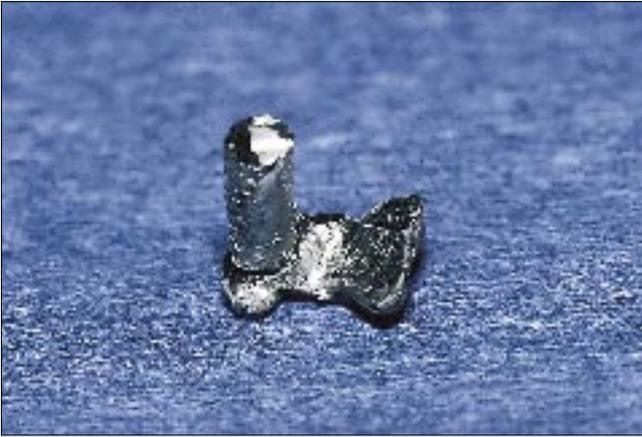
Illustration 9 : L'incrustation est pourvue d'une poignée facilitant sa manipulation intra-buccale. La poignée sera coupée une fois la restauration fixée.

On a préparé une restauration en «double queue d'aronde» sur la face disto-occlusale de la dent 36 et la face mésio-occlusale de la dent 37. On a préparé une empreinte en polyéther et fabriqué un moule en époxy. On a créé un modèle en cire que l'on a coulé dans un alliage non noble. On a laissé une petite poignée à la restauration coulée afin d'en faciliter la manipulation (III. 9). Après avoir vérifié l'ajustement de la restauration, on l'a traité au jet abrasif puis mordancé par thermochimie. On a appliqué une digue puis traité les restaurations intra-buccales selon leur composition matérielle. La préparation de la couronne en or (dent 37) s'est faite au jet abrasif et celle de la couronne céramo-métallique (dent 36), à l'acide fluorhydrique (10 %) pendant 5 minutes puis avec un agent de couplage au silane (III. 10). La restauration a ensuite été fixée à la colle Metabond C&B. Une fois la colle polymérisée, la poignée a été coupée, l'occlusion ajustée et la restauration polie. L'espace de contact est scellé efficacement depuis les trois dernières années (III. 11).

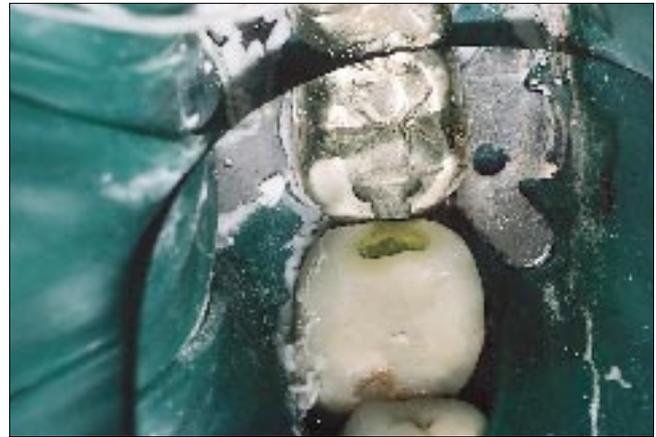
Illustration 10 : Les dents 36 et 37 ont été isolées et traitées en fonction de leurs matériaux respectifs. La face métallique (dent 37) a été traitée au jet abrasif (micro-mordançage), et la face en porcelaine (dent 36) a été mordancée à l'acide fluorhydrique. Les couronnes sont maintenant prêtes pour le collage.

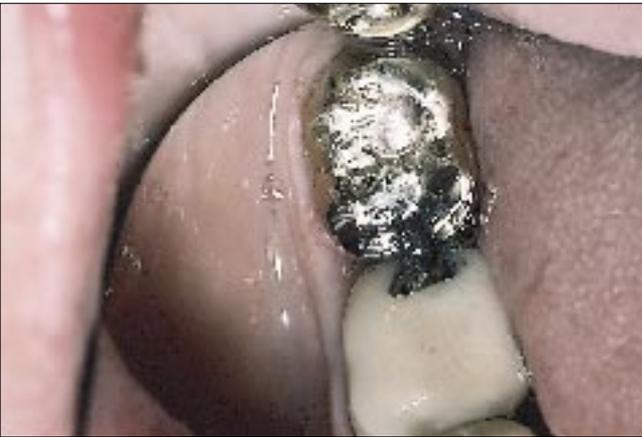
Illustration 11 : Le jumelage en métal a été fixé. Il fonctionne sans complication depuis 3 ans.
