Retour à la technique «sandwich» utilisant le ciment de verre ionomère modifié à la résine

William Liebenberg, BSc, BDS

La rubrique «Images cliniques» est une série d'essais en image qui traite de l'art technique de la dentisterie clinique. Cette rubrique présente étape par étape des cas cliniques tels qu'on les retrouve au cabinet dentaire. Pour soumettre un cas ou recommander un clinicien qui pourrait contribuer à cette rubrique, communiquez avec le rédacteur en chef, le Dr John O'Keefe, à jokeefe@cda-adc.ca.

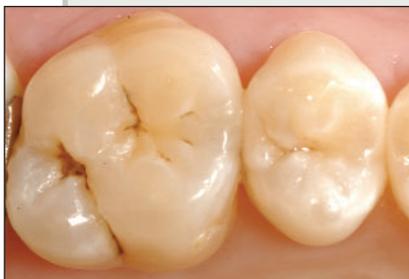
Illustration 1 : Vue préopératoire des lésions situées sur les surfaces proximales des dents 15 et 16. Le patient a demandé l'utilisation d'un matériau de restauration esthétique d'application directe.

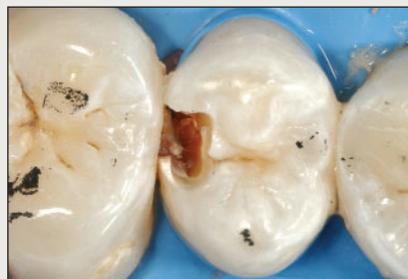
Illustration 2 : Durant la restauration de 2 lésions proximales juxtaposées dont les crêtes marginales sont intactes, il est prudent d'accéder par la dent qui, à la radiographie, présente la lésion la plus grosse. Une fraise diamantée piriforme FG 830 (Axis Dental, Irving, Texas) a donc été utilisée pour traverser l'émail de la deuxième prémolaire.

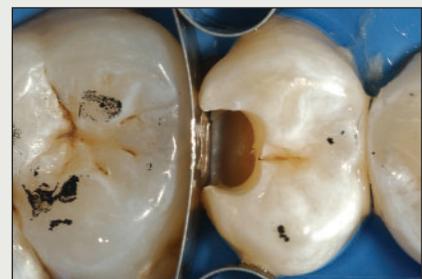
Illustration 3 : Afin de préserver les portions saines de la dent adjacente, une matrice de protection en acier inoxydable (InterGuard, Ultradent, South Jordan, Utah) a été mise en place durant l'enlèvement de la lésion carieuse, qui a été réalisé en grande partie avec une fraise ronde au carbure n° 6.

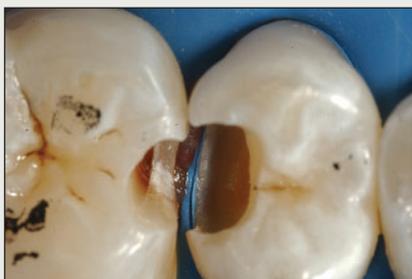
Illustration 4 : Vue peropératoire du retrait de la carie. La lésion prémolaire atteint presque la jonction amélocémentaire, et une bordure appréciable d'émail entoure la molaire au niveau de la marge gingivale.

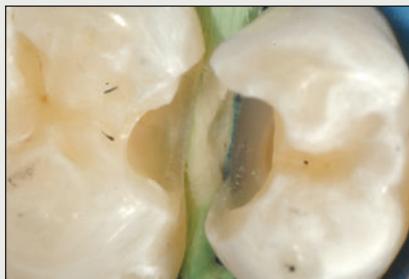
Illustration 5 : Un coin de bois est inséré de manière à abaisser les tissus interproximaux et à révéler l'étendue de la carie. Une fraise ronde est ensuite utilisée pour enlever la carie, le coin de bois servant de protection pour limiter les mouvements de la fraise durant la finition de la marge.

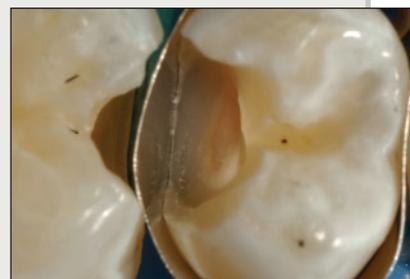
Illustration 6 : Une matrice courbée sans porte-matrice AutoMatrix (Dentsply, Woodbridge, Ont.) est mise en place en position circonférentielle et un coin est introduit avant de placer l'anneau séparateur. Cet anneau crée un espace interproximal, alors que le coin enfoncé dans l'espace proximal, le long de la marge gingivale, assure l'adaptation de la matrice.

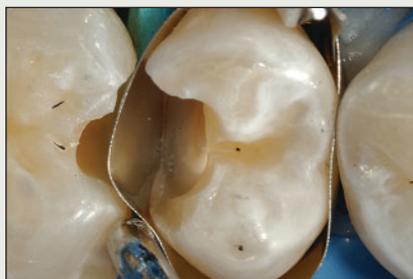
Illustration 7 : La courbe de la matrice a été déformée durant l'introduction de l'anneau G-Ring (Garrison Dental Solutions, Spring Lake, Mich.). Comme la position et la forme de la matrice détermineront le profil de la restauration finale, il est important de refaire la courbe de la matrice avant d'appliquer le matériau de restauration.

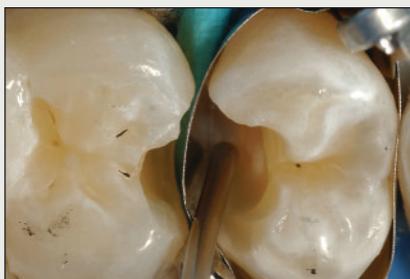
Illustration 8 : Un instrument de brunissage mince est inséré entre la face linguale de la prémolaire et la matrice et est manipulé de manière à retirer la matrice de la convexité proximale. L'instrument est ensuite introduit dans l'espace proximal, en pratiquant un mouvement de brunissage pour redonner à la matrice une courbe physiologique idéale.

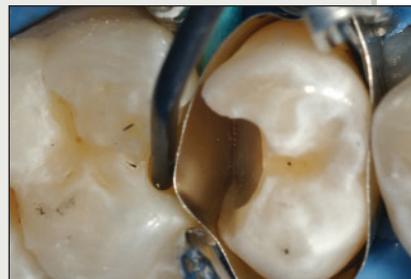
Illustration 9 : Il est préférable de prendre le temps de bien ajuster la matrice, par un brunissage bilatéral visant à obtenir une courbe idéale. Il est en effet beaucoup plus long (et plus dommageable pour l'interface de restauration) de tenter de modifier le contour proximal après la polymérisation de la résine composite.

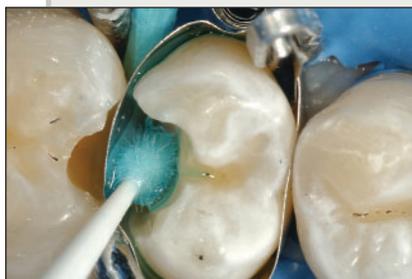
Illustration 10 : Un acide polyacrylique à 10 % est appliqué pour éliminer la boue dentinaire, en préparation de l'application de la couche de ciment de verre ionomère modifié à la résine (CVIMR), par la technique sandwich.

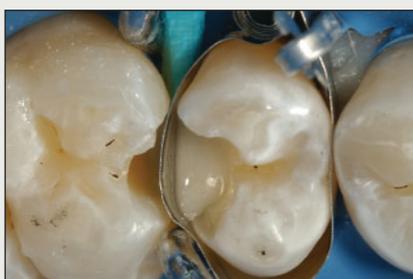
Illustration 11 : Un CVIMR Fuji II LC (GC America, Alsip, Ill.) est appliqué soigneusement, en évitant d'en déposer sur les marges cavopériphériques occlusales.

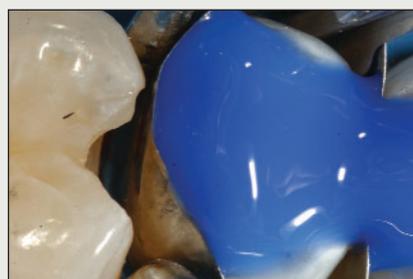
Illustration 12 : Après la polymérisation du CVIMR, on procède au mordantage de toute la cavité avec de l'acide phosphorique, en préparation de l'application de la résine composite. Le produit de mordantage peut venir en contact avec le CVIMR sans nuire à la résistance de la liaison à la résine composite sus-jacente.

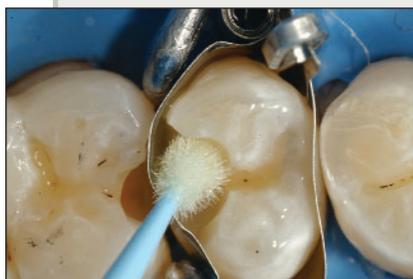
Illustration 13 : L'auteur préfère appliquer au moins 4 couches consécutives de résine adhésive sur la dentine lors de l'utilisation d'adhésifs de mordantage total comme le produit Single Bond (3M ESPE, St. Paul, Minn.). Cette simple modification peut en effet améliorer la résistance de la liaison résine-dentine et réduire la nano-infiltration⁸.

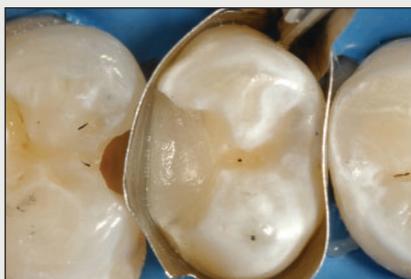
Illustration 14 : Application de la première couche de résine composite de teinte A1. L'anneau de séparation a été retiré pour permettre un léger mouvement vertical de la matrice afin de pouvoir obtenir un léger excédent de matériau sur la marge.

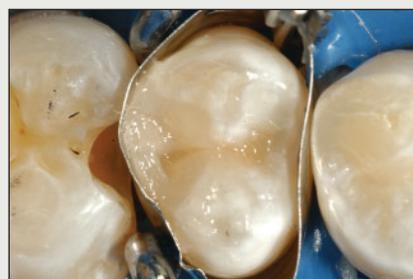
Illustration 15 : Modelage de la couche occlusale finale pour lui donner la forme désirée, à l'aide d'instruments fins pour composite, comme ceux de la ligne Flexichange (Dentsply). À noter qu'on n'a pas tenté d'arrondir la crête marginale distale avant la polymérisation.

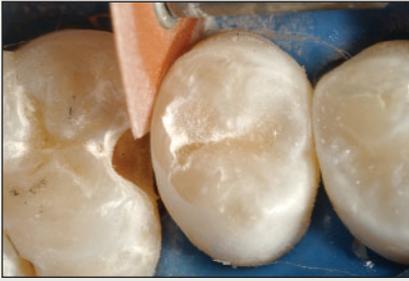
Illustration 16 : La matrice est libérée et l'excédent de composite le long des marges axiales est enlevé à l'aide de disques de finition. Les disques sont introduits latéralement dans l'espace proximal pour réduire la hauteur marginale excédentaire.

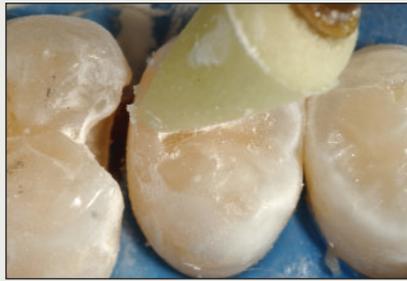
Illustration 17 : L'extrémité de la pointe de polissage Enhance (Dentsply Caulk, Milford, Del.) est utilisée pour réduire la crête marginale sur la face intérieure, de manière à conserver la rondeur physiologique sur la face occlusale.

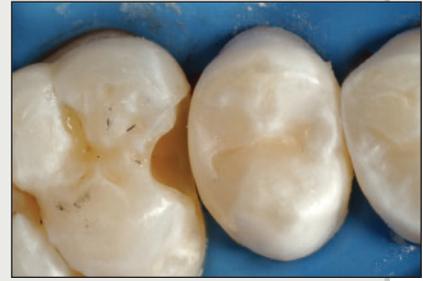
Illustration 18 : Restauration de la prémolaire terminée, réalisée avec un CVIMR appliqué par la technique sandwich. À noter l'absence de bords coupants, ainsi que la crête marginale créée par le disque (appliqué sur la face externe) et la pointe de polissage (sur la face interne).

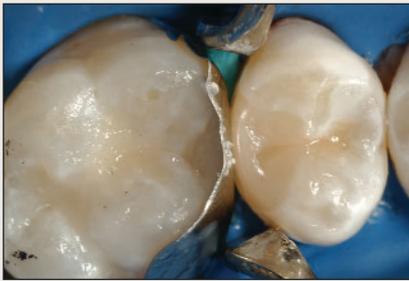
Illustration 19 : Un anneau BiTine (Dentsply Caulk) et une matrice anatomique préformée Palodent (Dentsply Caulk) sont utilisés pour rétablir la surface proximale de la première molaire. Il n'est pas nécessaire d'utiliser ici la technique sandwich, car un anneau d'émail entourait la lésion.

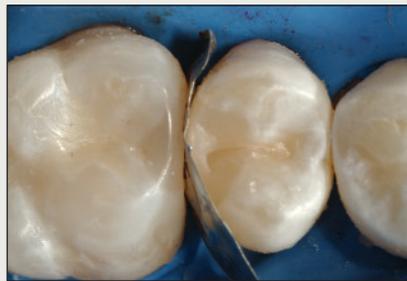
Illustration 20 : La matrice est recourbée le long de la prémolaire, afin de permettre un accès prudent pour la finition des surfaces axiales de la molaire avec le disque. Cette matrice empêche que la prémolaire déjà restaurée soit accidentellement touchée.

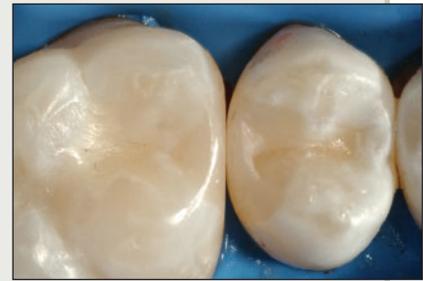
Illustration 21 : Les restaurations terminées présentent des contours physiologiques adéquats. L'intégrité marginale à l'interface (résine-émail) est le résultat d'une séquence de finition réalisée avec soin.

Le cas présenté ici a été choisi expressément pour montrer qu'il se produit invariablement une détérioration de l'intégrité marginale immédiate (ill. 21) au fil du temps (ill. 22). Des études confirment que le degré de microinfiltration est moindre sur les marges visibles que sur les marges gingivales proximales, ce qui vient justifier le recours à la technique sandwich, malgré les efforts additionnels qu'exige cette technique. En effet, les résines dentinaires adhésives actuellement disponibles ne peuvent maintenir le scellement périphérique que si l'agent de scellement est lié à l'émail. Il est donc recommandé de privilégier la technique sandwich, lorsque la marge gingivale proximale s'étend au-delà de la jonction amélocémentaire. ♦

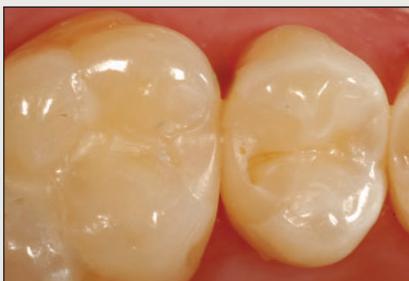
Illustration 22 : Vue postopératoire des restaurations, après 26 mois. Malgré toutes les précautions apportées, un examen rigoureux révèle une légère perte de l'intégrité marginale à l'interface émail-résine. Dans l'ensemble, toutefois, la forme physiologique a été préservée.
